Carrière de la Bouloye

Le diagnostic de l'effondrement

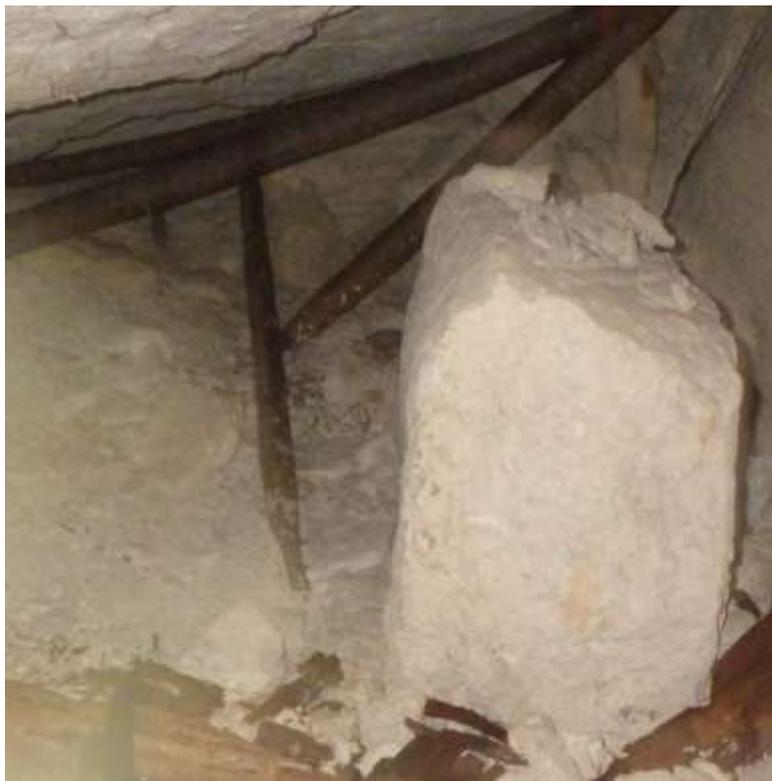
Fort heureusement l'effondrement de la carrière de la Bouloye le 14 janvier 1913 se produisit la nuit ce qui évita la mort atroce d'une partie des 27 ouvriers qui travaillaient dans cette carrière.

Mais tous les outils, le matériel d'extraction, un fardier furent à jamais écrasés dessous comme le montre ces lances coincées là pour toujours.

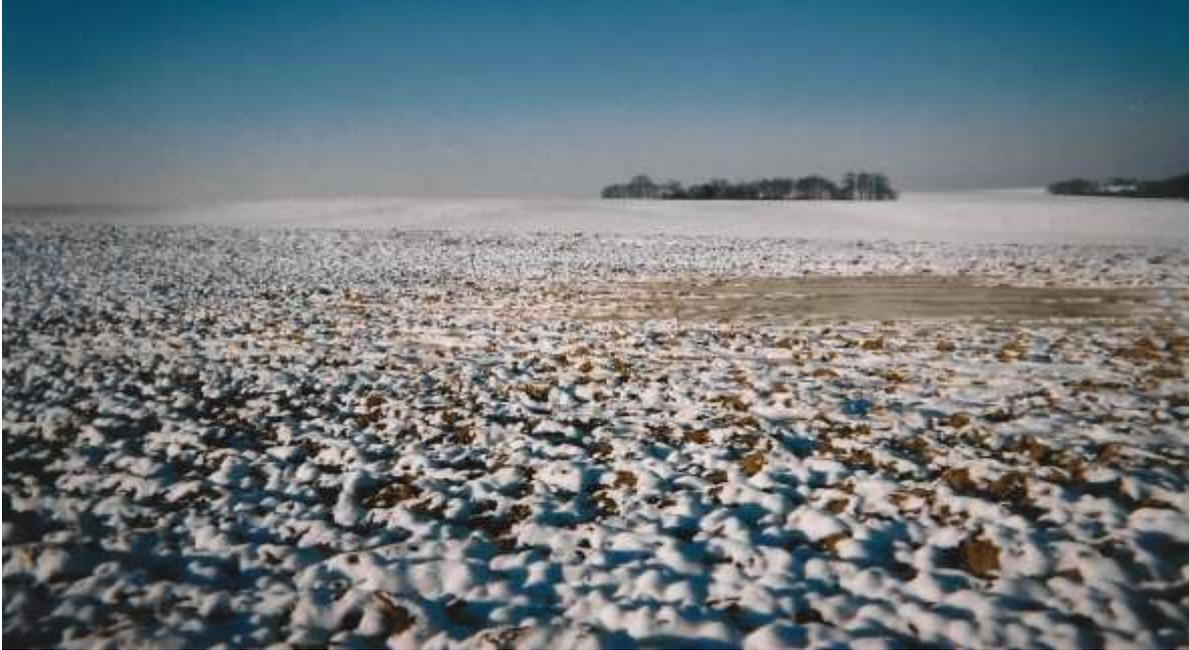
Au-dessus : Sur le plateau de la Croix Saint-Léonard une flaque d'eau gelée qui indique l'emplacement de l'effondrement de la Carrière de la Bouloye.

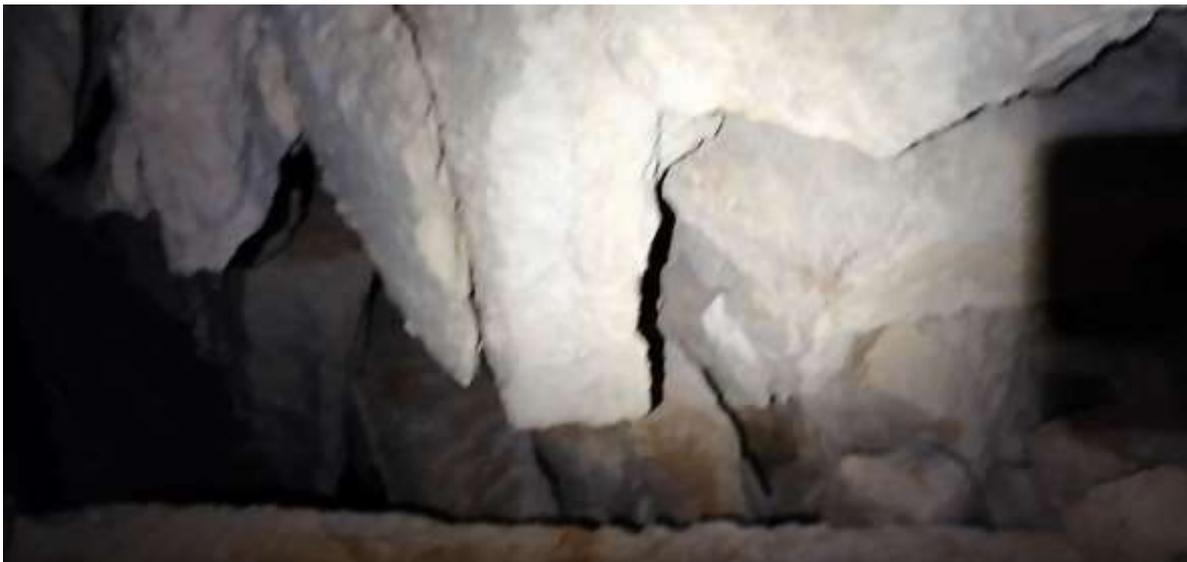
En-dessous : dans la Carrière de la Bouloye, l'inquiétant empilement des roches brisées de l'effondrement du 14 janvier 1913.

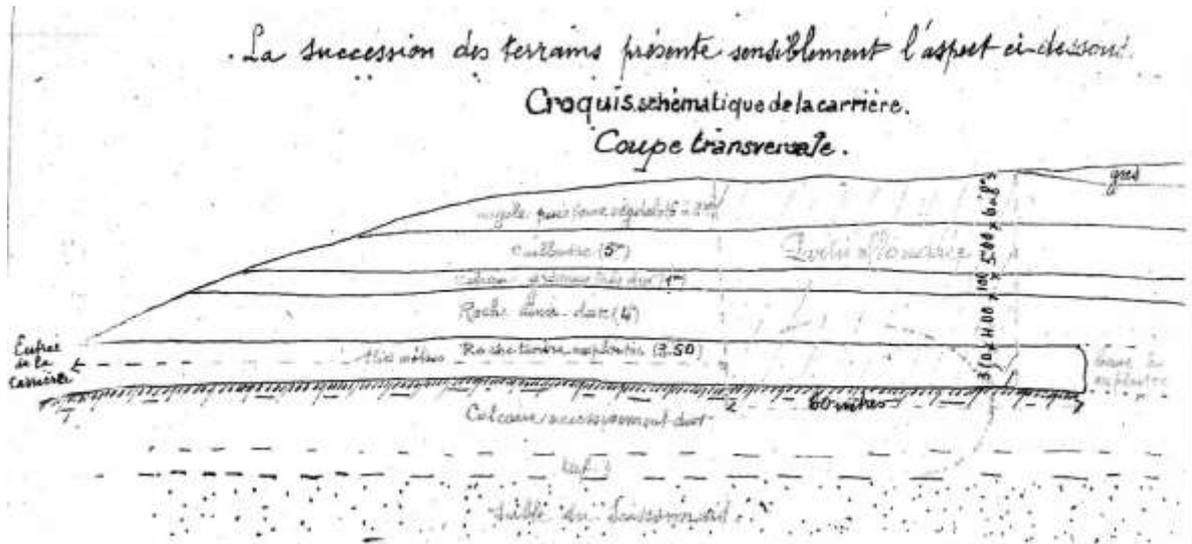
La carrière avait pour objet l'exploitation du banc de calcaire ^{tenère} de 3^m60 de puissance; elle se développa sur une longueur de 200 mètres environ et sur 100 mètres de large. L'exploitation se faisait par piliers; d'abord de 4 mètres sur 4 mètres, puis de 5 mètres sur 4 mètres, puis enfin de 5 mètres sur 5 mètres dans la partie effondrée. En prenant comme densité des terrains de recouvrement 2500 kg^m par m³, les piliers dans la partie effondrée travaillaient à 28 Kilogs par centimètre carré.

Depuis huit jours, des fissures presque imperceptibles se montraient près des arêtes des piliers. On mit des bûtes en chêne, mais on constata que ces bûtes pouvaient facilement être retirées à la main, quelque temps après avoir été placées. M. Dômarot fit placer (vers les derniers jours de la semaine dernière), des témoins en plâtre sur les fissures des piliers. Samedi, M. Dômarot constata une rupture de quelques uns de ces témoins; la fonte avait toutefois moins de un millimètre et un examen attentif du ciel de la carrière n'avait rien alors montré de suspect.

Hier lundi 13 janvier, les ouvriers des deux chantiers vers huit heures du matin, constatèrent la formation, en plein front de taille, à 1 mètre environ au-dessus du sol d'une cassure horizontale se prolongeant sur 10 à 15 mètres. Ces ouvriers et ceux des chantiers voisins sont très affirmatifs à ce sujet; ils en discutèrent d'ailleurs entre eux, et ne croyant qu'à un danger par écrasement de piliers, ils regardèrent cet indice comme peu important et continuèrent le travail. - Vers 11 heures du soir, la fente du front de taille, qui avait augmenté, présentait une ouverture de plus d'un millimètre (on pouvait facilement y passer la lame d'un couteau). - Le travail fut interrompu et le chef de chantier téléphona à M. Domaret (dont le bureau est à St. Vast les Halles). - Ce dernier commença sa visite pour le lendemain mardi.

Aujourd'hui, mardi 14, les ouvriers en arrivant à la carrière vers 5^h $\frac{1}{2}$ entendirent le bruit de l'effondrement de la partie la plus avancée de la carrière, effondrement qui se continua jusqu'à 7 heures du matin.

Un examen de la surface a permis de délimiter assez exactement l'effondrement. Un décollement important de terres végétales s'est produit, formant une crevasse elliptique de 120 mètres sur 60 environ, et atteignant par endroit près de 40 centimètres d'ouverture. Au centre de cette ellipse s'est formée une cuvette présentant une flèche de 1^m $\frac{1}{2}$ environ. J'ai fait entourer, par une clôture de picquets reliés par des ronces artificielles, toute cette partie effondrée.

A mon avis, cet accident provient d'une rupture du banc inférieur de la carrière, par suite d'affouillements ou de tassements qui se seraient produits dans les sables du Soissonnais, sables qui ne doivent pas être à plus de 7 à 8 mètres du sol de la carrière.

Les témoignages recueillis au cours de l'enquête sommaire de M^r le Contrôleur des Mines Richard, et consignés dans le rapport ci-dessus, donnent lieu de présumer que la cause originaire de l'effondrement, doit bien être rapportée à un mouvement de la nappe sableuse qui supporte le calcaire grésier. C'est là un phénomène qui n'a pas encore été observé à ma connaissance, dans les carrières de pierre à bâtir de la région, et que l'expérience ne permettait pas de prévoir. Il est possible, comme l'indique M^r Richard, que ce mouvement résulte de l'affoulement des couches meubles des sables nummulitiques; car le recouvrement argileux de la carrière est peu important, et a pu donner prise à des infiltrations d'eau.

Malgré un taux de défrèvement très important la section des piliers était suffisante pour soutenir le poids de la couverture mais ils se sont enfoncés dans le sol sous miné de la carrière.

J'ai pénétré dans la partie non effondrée de la carrière jusqu'à auprès d'un pilier où j'ai constaté une fissure récente; toute cette partie avant de la carrière n'a pas bougé et je n'ai pu aucune fissure. Estimant toutefois toute circulation dangereuse, et l'aspect du pilier fissuré me faisant craindre une continuation de l'effondrement, j'en fait barrer complètement l'entrée de la carrière interdisant toute entrée pour recherches d'outils ou autres. - M. M. Civet et Commier, présents, ont d'ailleurs été complètement de cet avis.

L'enquête circonstanciée s'efforcera de dégager les causes précises de l'effondrement. Des essais de résistance à l'écrasement seront notamment effectués, en vue de rechercher si la proportion ^{celatypre} des vides et des piliers était convenablement appropriée au degré de résistance de la pierre. Les mêmes essais seront poursuivis, si besoin est, pour les autres carrières de pierre à bâtir de la région dans le but de déterminer les mesures de précaution qu'il pourra y avoir lieu de prescrire, par voie d'arrêtés préfectoraux, dans l'intérêt de la sécurité.

J'ai confirmé, par écrit, à l'exploitant l'interdiction absolue de laisser quiconque pénétrer dans la carrière; je l'ai, en outre, invité à m'aviser, sans délai, de tout nouvel écrasement de piliers qui viendrait à se produire. L'accident ne paraît pas, pour le moment, comporter d'autres mesures immédiates.
