Le puits de service

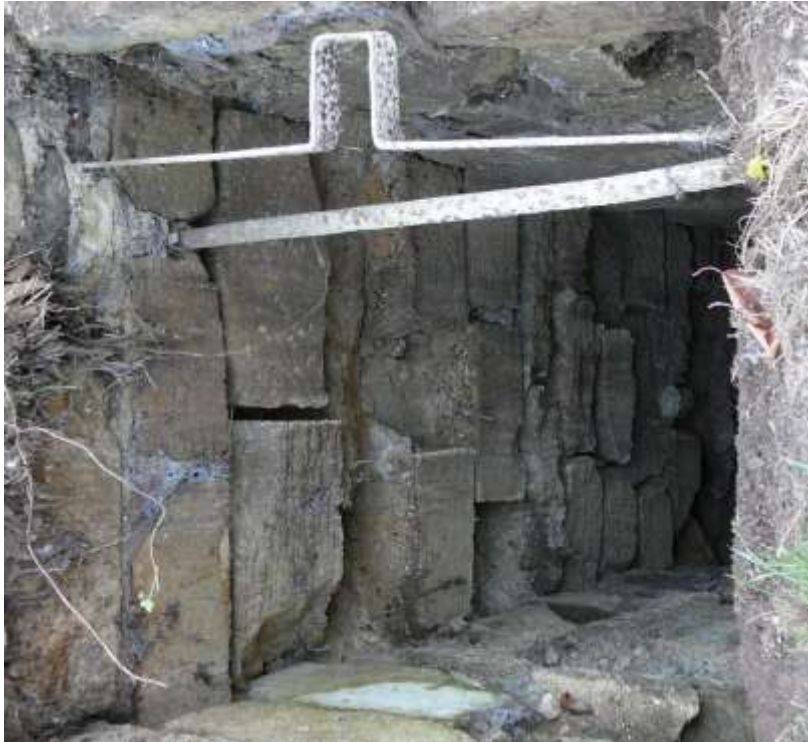
En surface beaucoup de pierres du Puits à Daubin avaient été prélevées et réemployées ailleurs.

Le puits de service avait échappé à cette funeste récupération.

Mais à chaque épisode pluvieux important l'eau des champs ruisselait dans ce puits et altérait gravement ces pierres tendres.

C'était un espace, par son étroitesse, difficile à restaurer. **Notre valeureux maçon Yves Hurmane releva le défi.** Je fus son manœuvre qui restait au sol

pour lui préparer et lui passer les matériaux nécessaires à cette acrobatique et difficile restauration qui a sauvé notre puits de service.

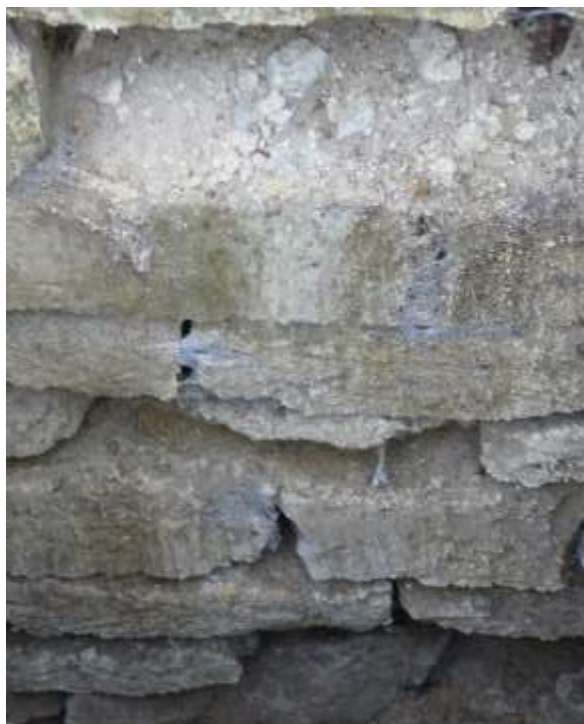
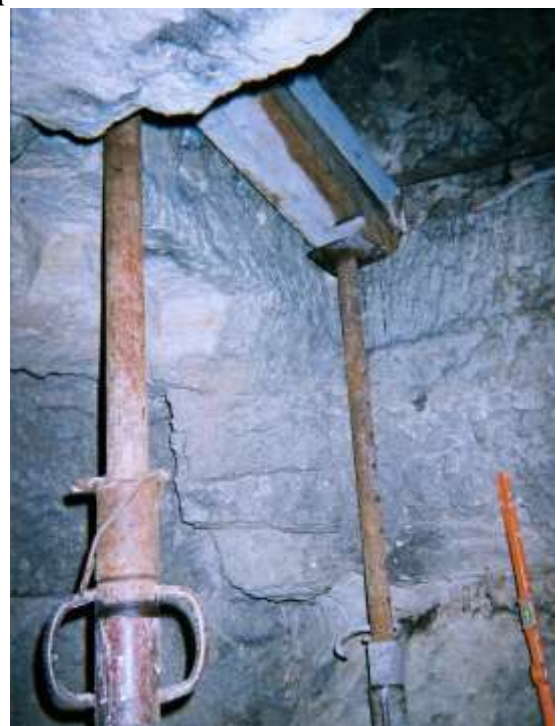
Auparavant 2 discrètes poutrelles en béton blanc avaient été réalisées pour supporter le cadre métallique « Daubin » gravement oxydé qui maintenait tout le muraillement.

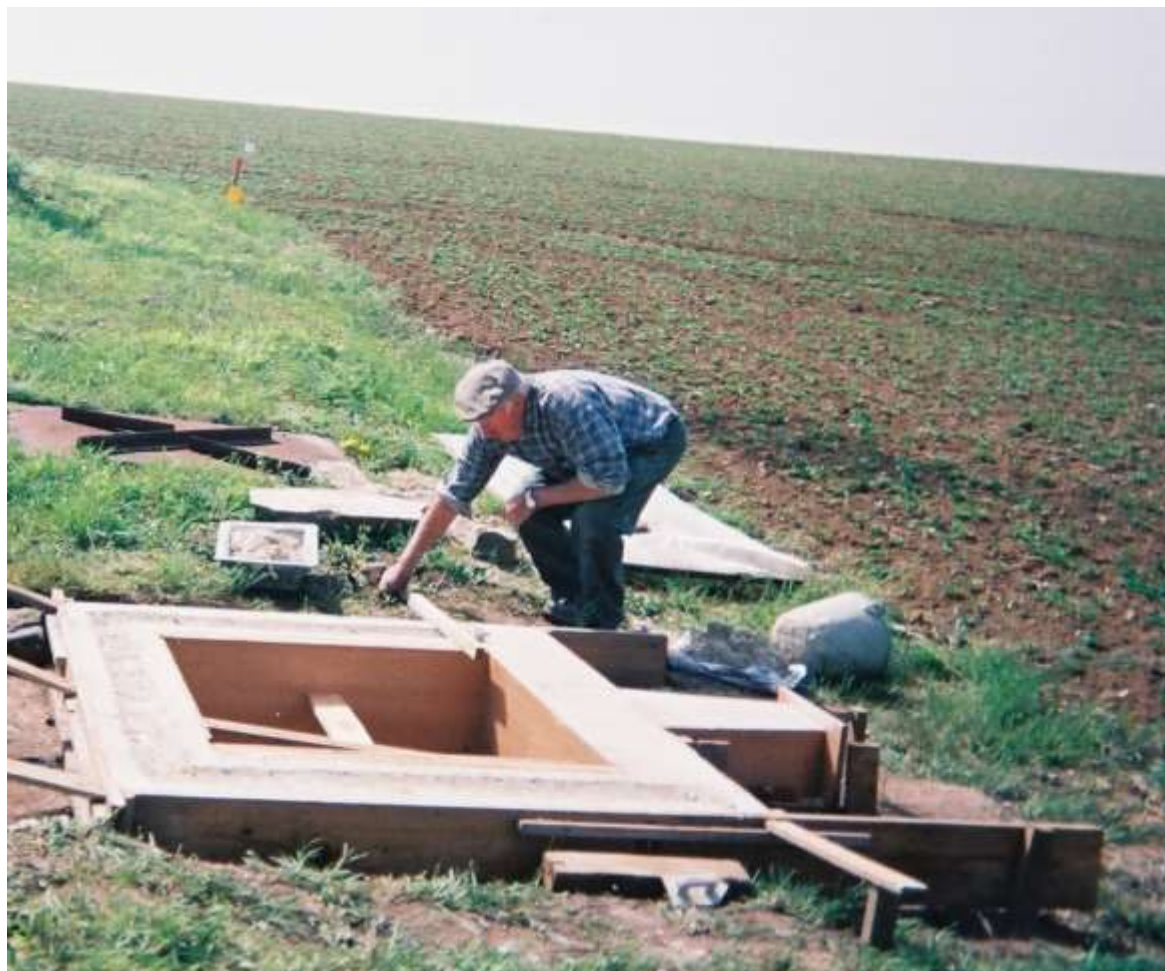
Pour que cesse définitivement les dégâts dus au ruissellement des eaux venues des champs la seule solution définitive était donc de surélever le niveau du sol d'origine de l'époque Daubin.

Aujourd'hui avec de la terre prélevée sur le flanc du talus, qui surplombe le Chemin Vicinal C3 dit « Chemin de Vez », le niveau actuel du sol affleure nos maçonneries.

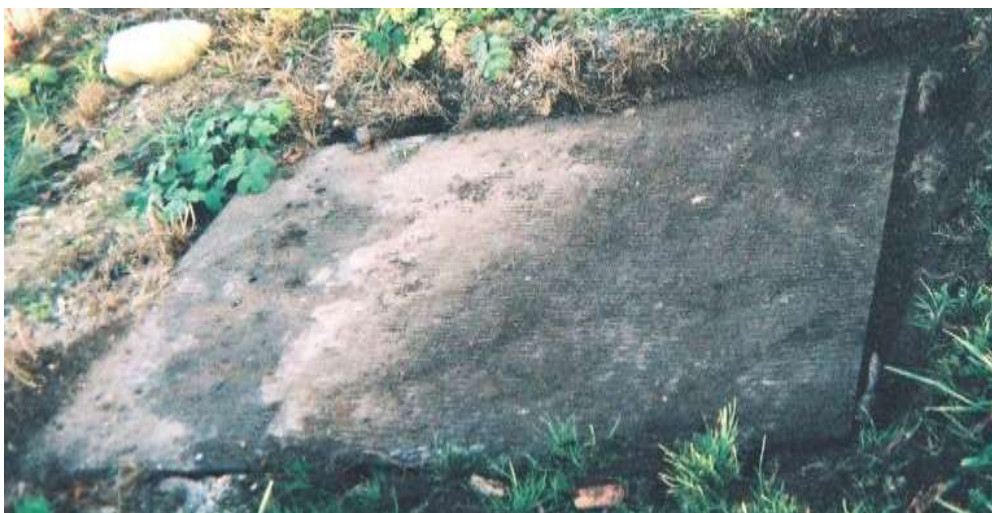
La trappe que nous avons trouvée nous a semblé trop peu oxydée (comparée à d'autres fers comme les peintures des volets abattants) pour être d'origine Daubin. Fut-elle mise postérieurement en place pour raison de sécurité ?
