La descenderie et l'inondation

Le 22 mars 2001 restera une triste date pour la Carrière du Chemin de Vez avec l'apparition d'une brèche où s'engouffra le flux du Fond de l'Essard.

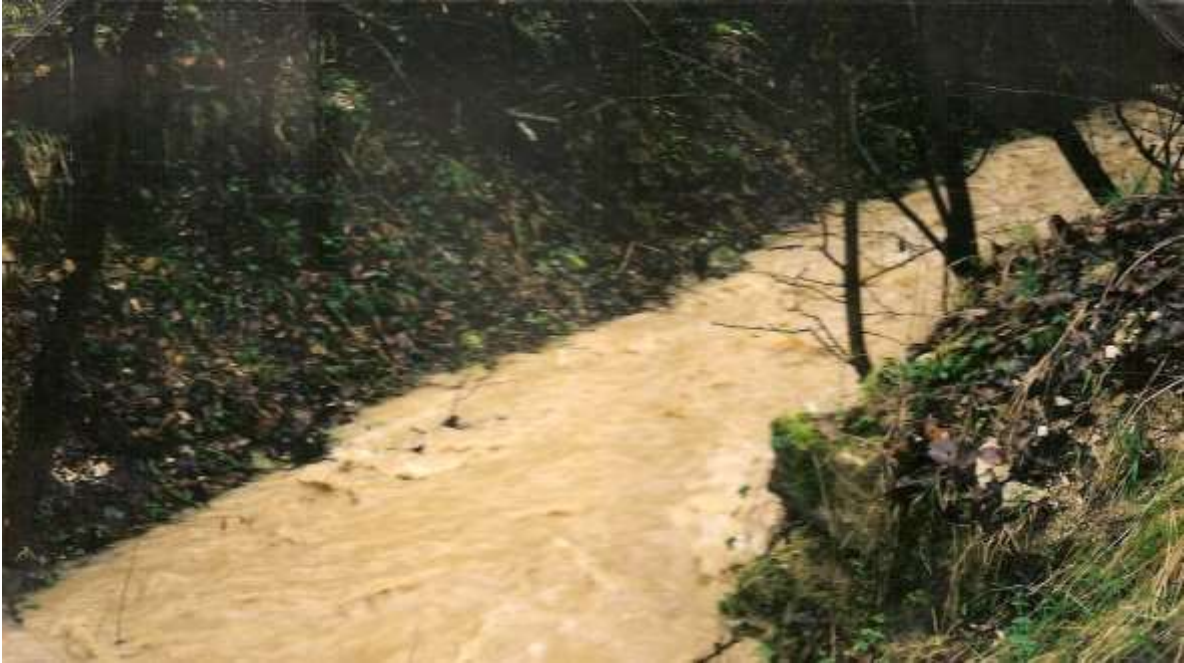
Cela causa bien de la peine et de vives réprobations. La brèche fut comblée à la hâte avec de la terre foisonnée car **c'était la condamnation à mort de la carrière**. Ce fut aussi la naissance de Roches et Carrières comme une simple association de fait.

À la place de la terre très précaire un solide enrochement fut mis en place ; ces pierres colorées de rouge en sont le sommet.

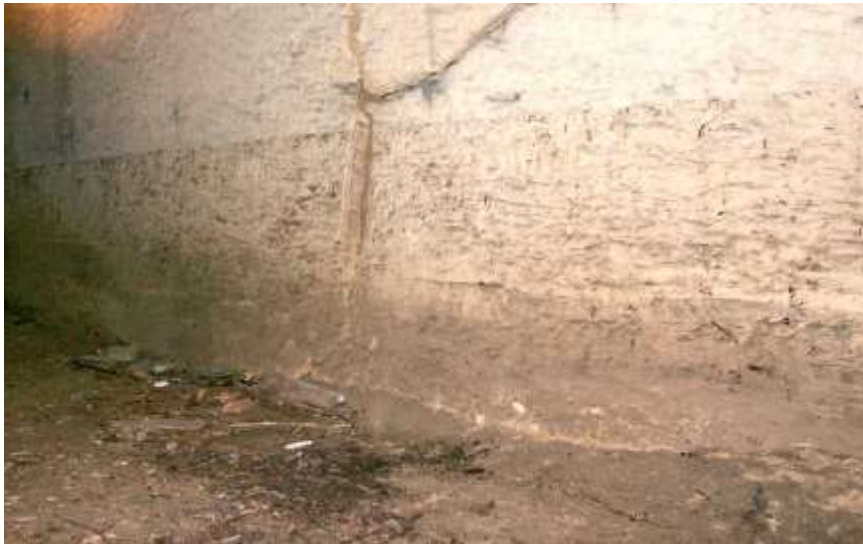
Photo Roches et Carrières

Comme le montre la photo, l'inondation fut une violente intrusion de milliers de mètres cubes d'une eau très boueuse mais aussi lourdement chargée d'une multitude de déchets qui vinrent ensuite se déposer sur le sol de la carrière.

L'eau boueuse est d'une densité plus importante que l'eau claire et est capable de faire flotter et de déplacer des déchets qui normalement ne flotteraient pas. Cette eau souillée, de façon invisible, était aussi chargée de divers intrants agricoles utilisés au printemps au départ de la végétation.

En raison des conduits souterrains karstique (creusés jadis par une dissolution hydro-chimique) c'était un risque inquiétant de pollution de l'aquifère à 1250 m du puits intercommunal de Bonneuil-en-Valois.

Cette inondation très brutale fut provoquée par l'ouverture à la pelle hydraulique d'une importante brèche dans le talus protecteur de la route départemental D 50.

Ce fut pour Roches et Carrières un pénible, sale, désagréable et très important travail que de regrouper tous ces détritits et de les évacuer à la déchèterie.

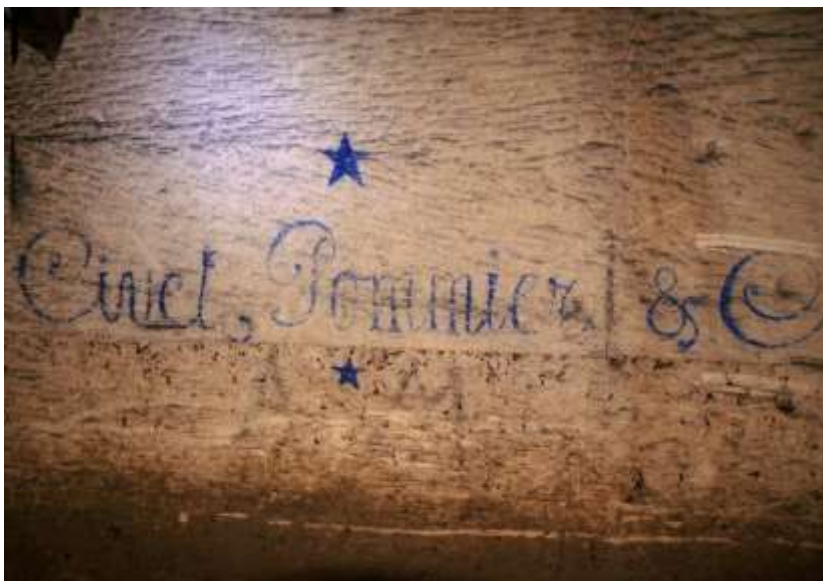
Photo SEADACC

Cette dramatique inondation a eu le mérite de tirer un trait de niveau qui nous indique une hauteur d'eau variant de $\approx + 50$ cm sous la bouche de ventilation à $\approx + 1,80$ m au fond de la rue de Vez, extrémité sud de la carrière.

Cette inscription vieille de plus d'un siècle reste bien visible contrairement au dépôt de débris de fumier de champignons (provenant du substrat de la culture par forçage des endives) déposés par l'inondation.

Cette photo permet de garder en mémoire le niveau atteint par cette inondation.

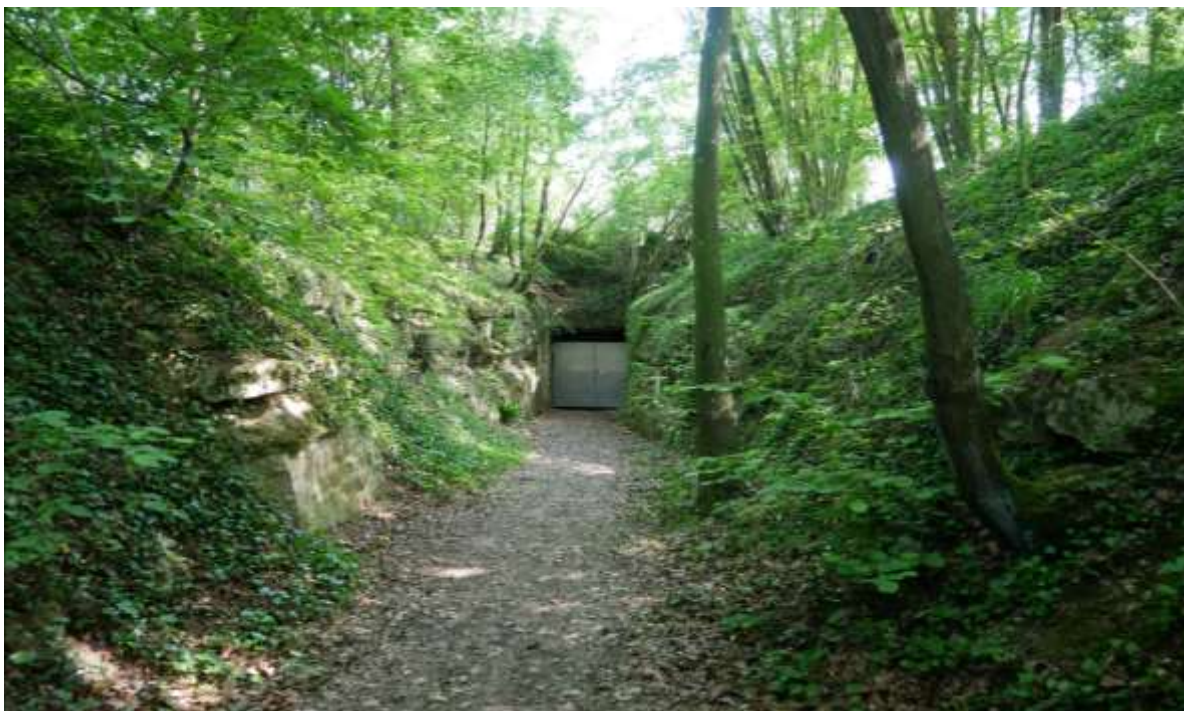
Désormais Roches et Carrières est propriétaire du site avec cette belle descenderie bucolique.

Notre puissante digue nord, épaulée par un accès de 4 m de largeur, nous protège définitivement du grave retour du flux du Fond de l'Essard.
